2021 年全国生产安全事故 10 大典型案例

2022 年 1 月 20 日，应急管理部举行新闻发布会，发布 2021 年全国应急救援、生产安全事故十大典型案例。

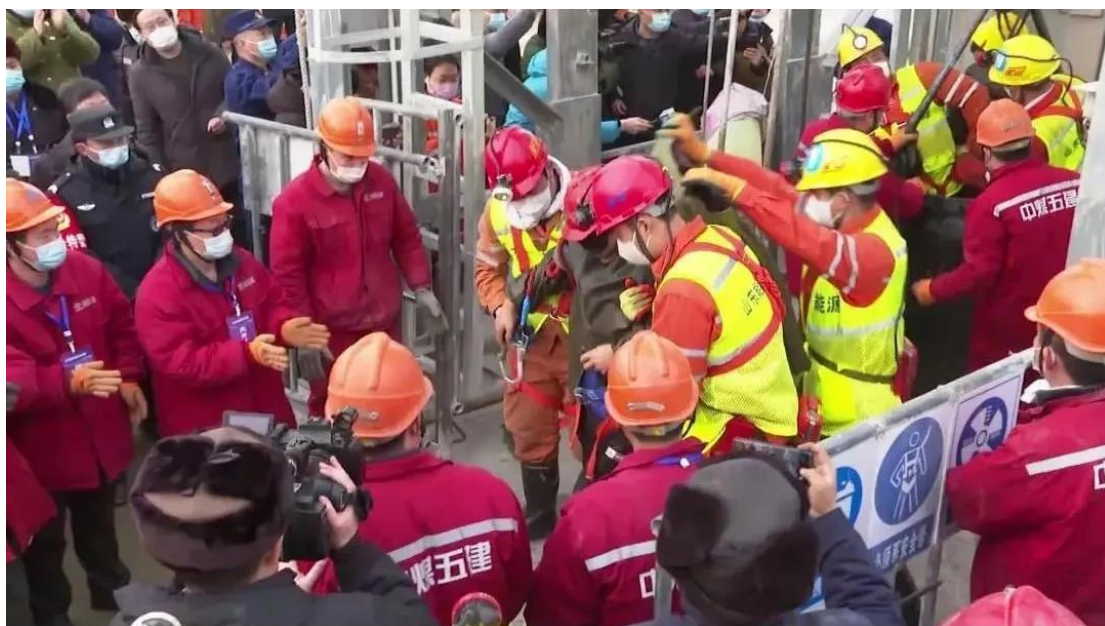
1. 山东五彩龙投资有限公司栖霞市笏山金矿“1·10”重大爆炸事故

2021 年 1 月 10 日 13 时 13 分许，山东五彩龙投资有限公司栖霞市笏山金矿发生爆炸事故，造成 11 人死亡，直接经济损失 6847.33 万元。

发生原因是，笏山金矿井下违规混存炸药、雷管，井口实施罐笼气割作业产生的高温熔渣块掉入回风井，碰撞井筒设施，弹落到一中段马头门内乱堆乱放的炸药包装纸箱上，引起纸箱等可燃物燃烧，导致雷管、导爆索和炸药爆炸。

主要教训：一是井下违规混存炸药、雷管。山东五彩龙公司长期违规购买民用爆炸物品，违规在井下设置爆炸物品储存场所，且炸药、雷管和易燃物品混合存放。

二是违规进行气焊切割作业。进行气焊切割作业时未确认作业环境及周边安全条件，井筒提升与井口气焊违规同时作业。

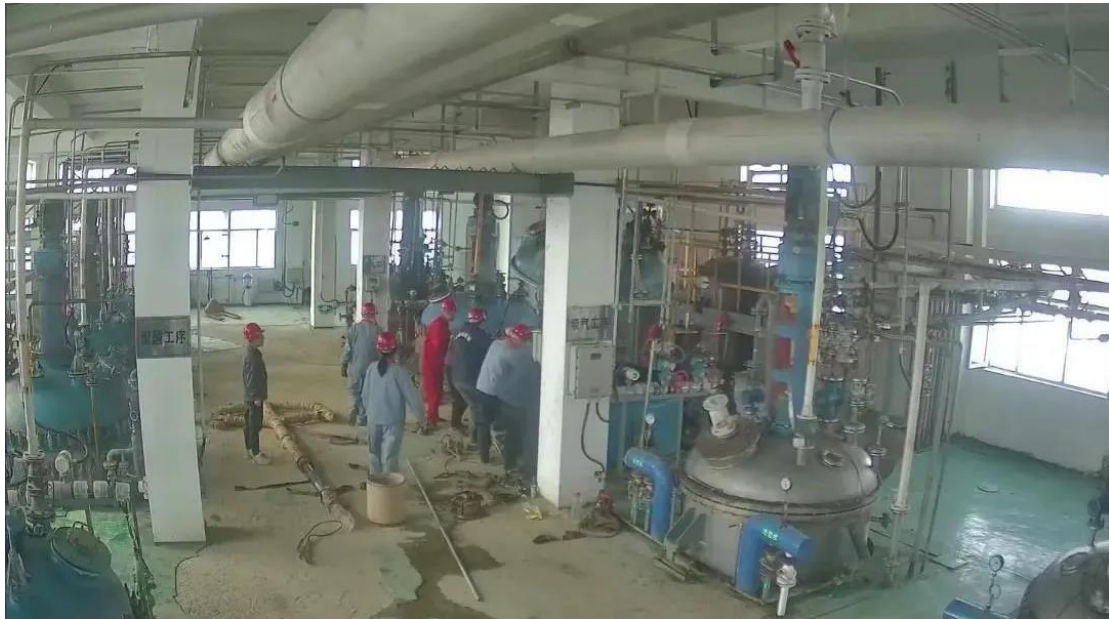
2. 黑龙江凯伦达科技有限公司“4·21”较大中毒窒息事故

2021年4月21日13时43分，黑龙江省绥化市安达市黑龙江凯伦达科技有限公司在三车间制气釜停工检修过程中发生中毒窒息事故，造成4人死亡、9人中毒受伤，直接经济损失873万元。

发生原因是，在4个月的停产期间，制气釜内气态物料未进行退料、隔离和置换，釜底部聚集了高浓度的氧硫化碳与硫化氢混合气体，维修作业人员在没有采取任何防护措施的情况下，进入制气釜底部作业，吸入有毒气体造成中毒窒息。救援过程中，救援人员在没有采取防护措施的情况下多次向釜内探身、呼喊、拖拽施救，致使现场9人不同程度中毒受伤。

主要教训：一是涉事企业法律意识缺失、安全意识淡薄。未落实安全生产主体责任，违规组织受限空间作业，作业前作业人员未申请受限空间作业票。

二是安全风险辨识和隐患排查治理不到位。凯伦达公司未按规定要求开展自检自查，未辨识出三车间制气釜检修存在氧硫化碳和硫化氢混合气体中毒窒息风险，未制定可靠防范措施。

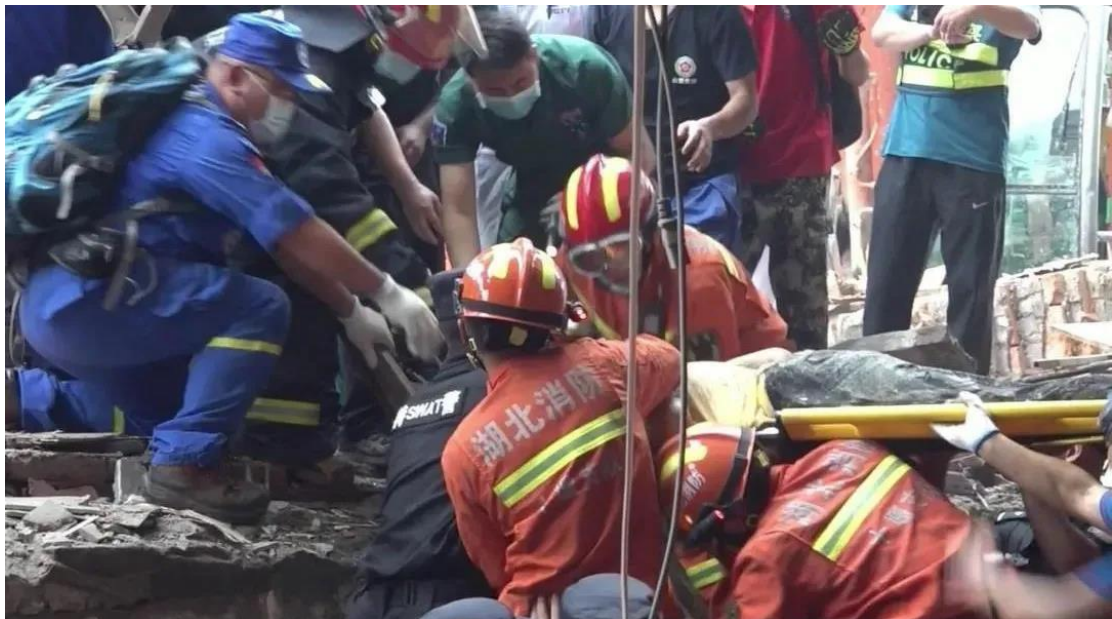
3. 湖北十堰艳湖社区集贸市场“6·13”重大燃气爆炸事故

2021年6月13日6时42分许，湖北省十堰市张湾区艳湖社区集贸市场发生燃气爆炸事故，造成26人死亡，138人受伤，其中重伤37人，直接经济损失约5395.41万元。

发生原因是，天然气中压钢管严重腐蚀导致破裂，泄漏的天然气在集贸市场涉事故建筑物下方河道内密闭空间聚集，遇餐饮商户排油烟管道排出的火星发生爆炸。

主要教训：一是安全隐患排查整治不深入不彻底。涉事燃气管道改造时违规将管道穿越集贸市场涉事故建筑物下方，形成重大事故隐患。十堰东风中燃公司持续 5 年未对集贸市场下方河道下面相对危险的区域开展巡线。十堰市燃气主管部门先后开展多次专项整治，均未发现并排除重大隐患。

三是涉事企业主体责任严重缺失。十堰东风中燃公司对 130 次燃气泄漏报警、管道压力传感器长时间处于故障状态等系统性隐患熟视无睹；任命未取得执业资格考核合格证的人员分管安全生产工作；任命从未参加过业务培训，不了解巡线职责，不会使用燃气检漏仪的人员担任巡线班组负责人。

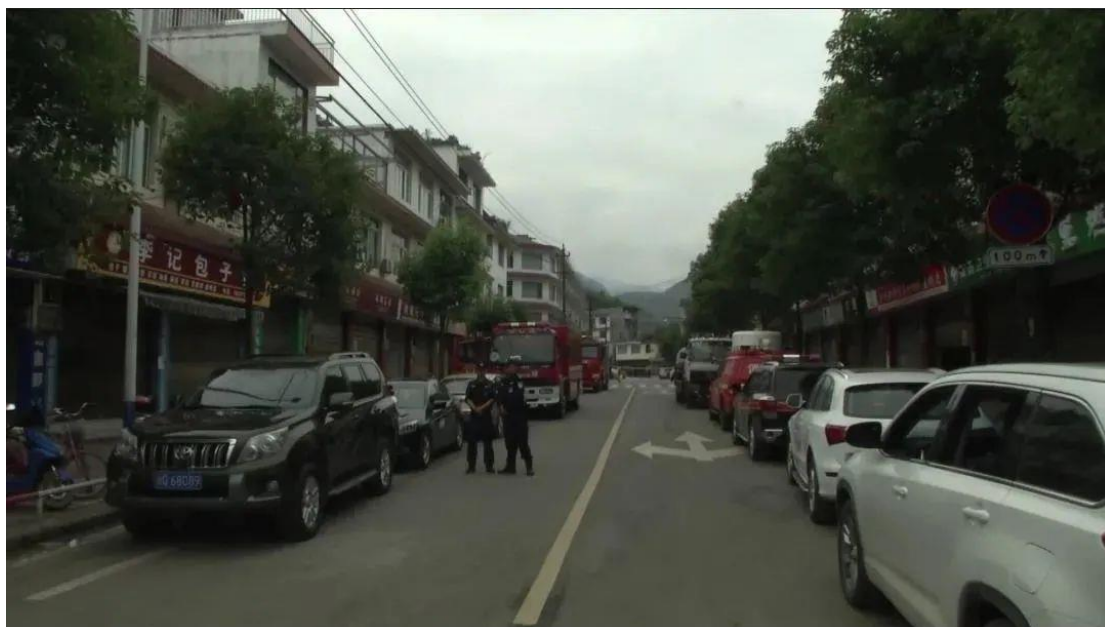
4. 四川邑丰食品有限公司“6·13”较大中毒和窒息事故

2021 年 6 月 13 日 10 时 30 分许，四川省成都市大邑县四川邑丰食品有限公司污水处理站发生一起有限空间中毒和窒息事故，造成 6 人死亡，直接经济损失 542 万元。

发生原因是，作业人员准备抽排污泥暂存池内的污水和污泥浆时，未采取任何安全防护措施，池内硫化氢等有毒有害气体逸出并积聚，作业人员吸入硫化氢等有毒有害气体导致中毒和窒息，施救人员盲目施救导致事故扩大。

二是有限空间作业安全管理缺失，邑丰食品公司未建立有限空间管理台账，未落实有限空间作业票审批制度以及有限空间作业“先通风、再检测、后作业”要求，未开展有限空间作业前风险辨识和安全条件确认，未对进入有限空间作业人员进行相应的安全生产、应急救援教育培训和安全风险提示，安全管理缺位、应急处置失当、员工盲目施救。

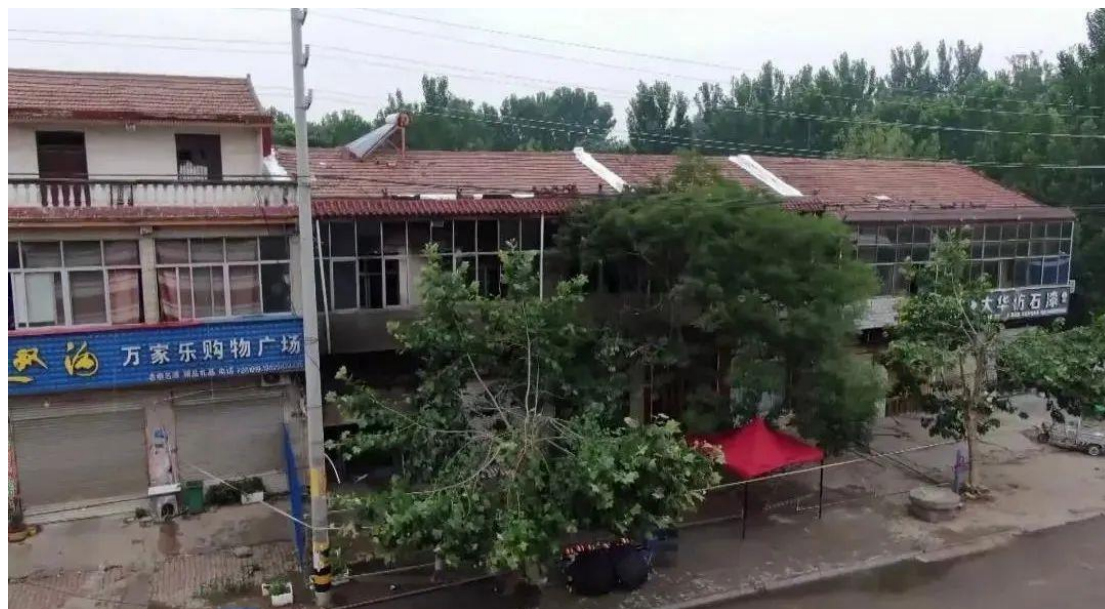
5. 河南商丘震兴武馆“6·25”重大火灾事故

2021年6月25日，河南省商丘市柘城县震兴武馆发生火灾事故，造成18人死亡、11人受伤，直接经济损失2153.7万元。发生原因是，震兴武馆临街门面房一层北侧住房阁楼下层房间内使用蚊香不慎引燃纸箱、衣物等可燃物所致。

二是彩钢板加剧火灾危害。一层起火房间采用聚苯乙烯夹心彩钢板隔断，起火后迅速突破蔓延，大量高温有毒烟气涌入二层宿舍区，造成火灾快速蔓延和人员死亡。

三是违规住宿经营二合一。震兴武馆在不具备消防安全条件的情况下，在临街门面房二层设置学员宿舍，违规集中住宿学员，由于没有采取实体分隔，且只有一部敞开式内楼梯，烟气通过楼梯迅速向上蔓延。

四是违规设置防盗窗。起火建筑二层东侧窗户设置防盗窗，在楼梯被烟气和火焰封堵后，房间内人员无法通过窗户逃生。

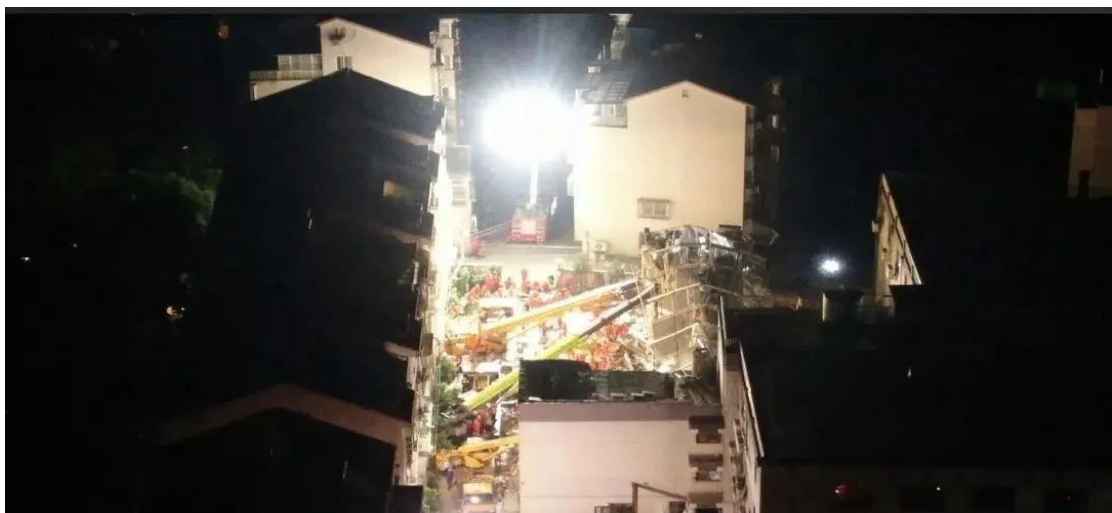
6. 江苏苏州四季开源酒店“7·12”重大坍塌事故

2021年7月12日15时31分许，江苏省苏州市吴江区四季开源酒店辅房发生坍塌事故，造成17人死亡、5人受伤，直接经济损失约2615万元。

发生原因是，施工人员在无任何加固及安全措施情况下，盲目拆除了底层六开间的全部承重横墙和绝大部分内纵墙，致使上部结构传力路径中断，二层楼面圈梁不足以承受上部二、三层墙体及二层楼面传来的荷载，导致该辅房自下而上连续坍塌。

三是设计人员未取得设计师执业资格，在未真实了解辅房结构形式的情况下，提供错误的拆墙图纸，并错误地指导承重墙的拆除作业。

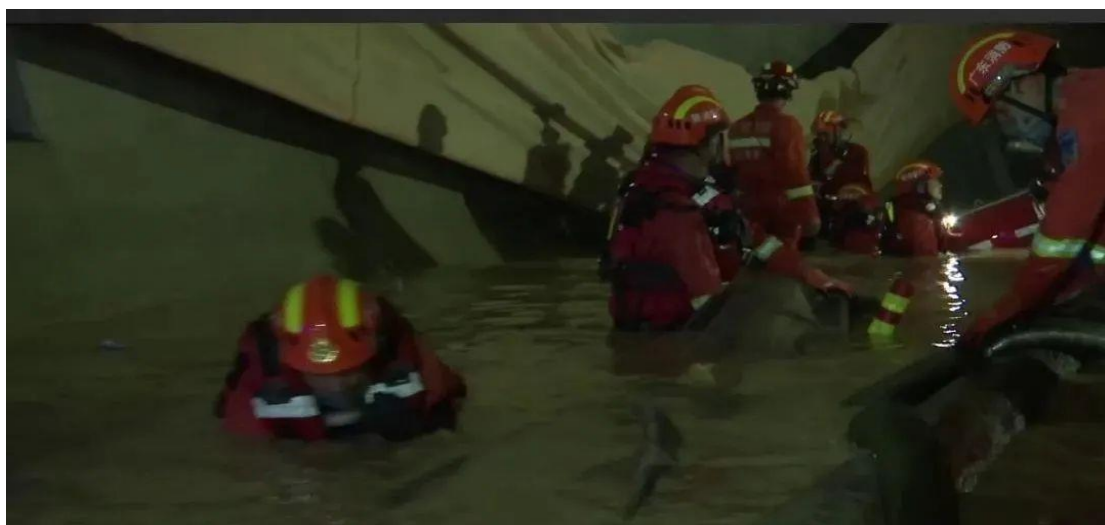
7. 广东珠海兴业快线（南段）一标段工程石景山隧道“7·15”重大透水事故

2021年7月15日3时30分，广东省珠海市香洲区兴业快线石景山隧道右线施工过程中，掌子面拱顶坍塌，诱发透水事故，造成14人死亡，直接经济损失3678.677万元。

发生原因是，隧道下穿吉大水库时遭遇富水花岗岩风化深槽，在未探明事发区域地质情况、未超前地质钻探、未超前注浆加固的情况下，不当采用矿山法台阶方式掘进开挖、小导管超前支护措施加固和过大的开挖进尺，导致右线隧道掌子面拱顶坍塌透水。泥水通过车行横通道涌入左线隧道，导致左线隧道作业人员溺亡。

主要教训：一是复杂地质条件下的隧道施工风险意识较差，施工单位在隧道暗挖施工过程中未开展涌水量动态监测；在富水段开挖前未掌握超前地质钻探探测情况；未按超前地质预报提示及时调整施工工法，开挖方式、超前支护措施和开挖进尺均不符合相关规范及设计要求；未按规定要求配备联动报警系统，导致透水后无法及时通知相关人员撤离。

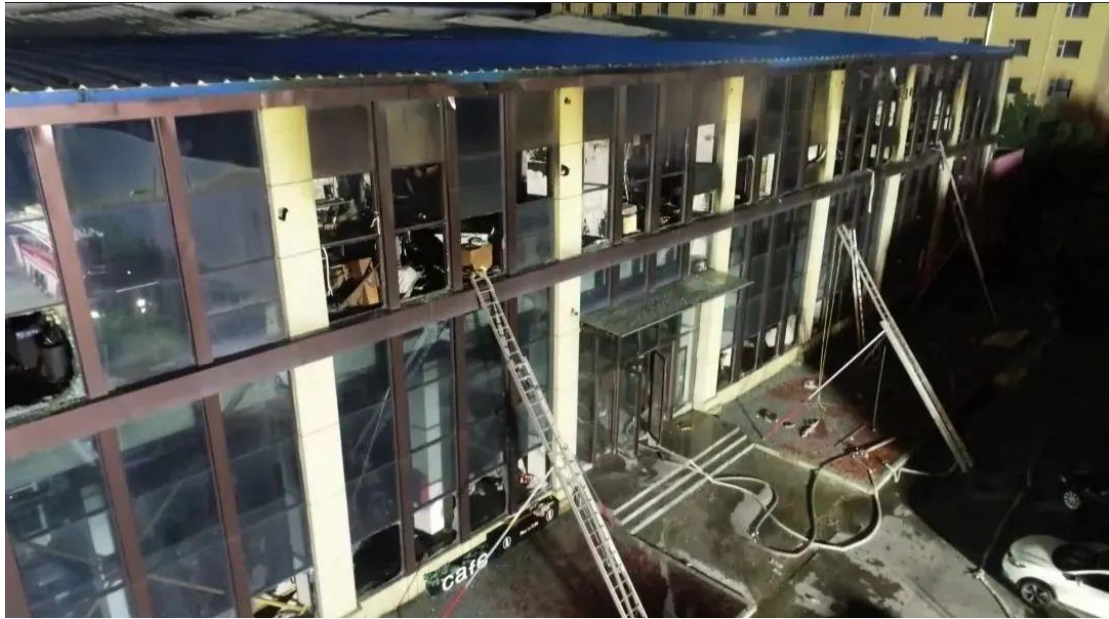
8. 吉林长春李氏婚纱梦想城“7·24”重大火灾事故

2021年7月24日15时40分许，吉林省长春市净月高新技术产业开发区李氏婚纱梦想城发生火灾事故，造成15人死亡、25人受伤，过火面积6200平方米，直接经济损失3700余万元。

发生原因是，李氏婚纱梦想城二层“婚礼现场”摄影棚上部照明线路漏电，击穿其穿线蛇皮金属管，引燃周围可燃仿真植物装饰材料所致。

主要教训：一是违法违规建设。李氏婚纱梦想城擅自将工业厂房改为商业用途和改扩建，违规搭建室外彩钢板房、封闭消防车通道；违规使用可燃保温材料，未依法设置安全出口、疏散通道、防火分区、室内消火栓和排烟设施；未按照国家技术标准敷设电气线路、设置配电系统。

二是违法违规设计施工。有关单位无资质设计、施工，未按规范设计疏散通道、防火分区、建筑构件耐火极限和装修材料燃烧性能等，违反消防安全强制性标准；施工方在明知李氏婚纱梦想城未依法办理消防手续、不具备消防安全条件下进场施工，无电气设计图纸，电气施工不符合规范要求；保温工程违规采用聚氨酯泡沫作为保温材料，未做防火处理，致火灾发生后蔓延迅速。

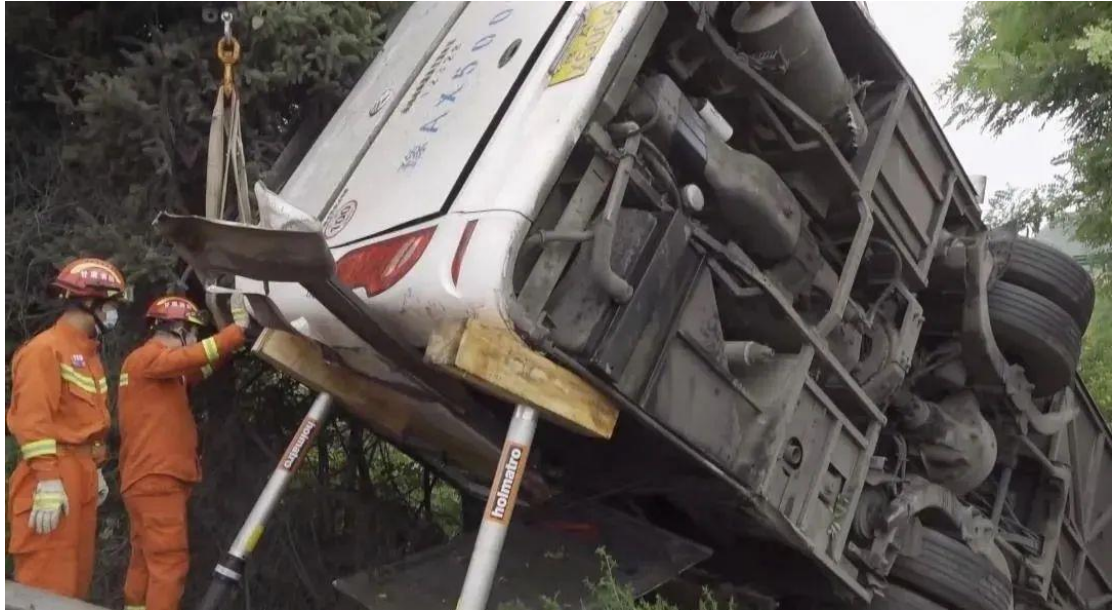
9. 青兰高速甘肃平凉段“7·26”重大道路交通事故

2021年7月26日14时5分，G22青兰高速公路甘肃平凉泾川段发生一起大客车失控冲出路面侧翻的道路交通事故，造成13人死亡、44人受伤，直接经济损失2100余万元。

发生原因是，事故大客车驾驶人雨天未保持安全行驶速度，驾驶技术状况不良、行李仓超载的大客车在高速行驶中应急操作处置不当，导致车辆失控侧翻。

主要教训：一是车辆检测检验源头造假问题突出。2016年至2021年期间，有关车辆检测检验企业对事故车辆进行了多次客车类型复核，均存在数据造假问题，出具的《营运客车类型划分及等级复核表（审查表）》严重失实。

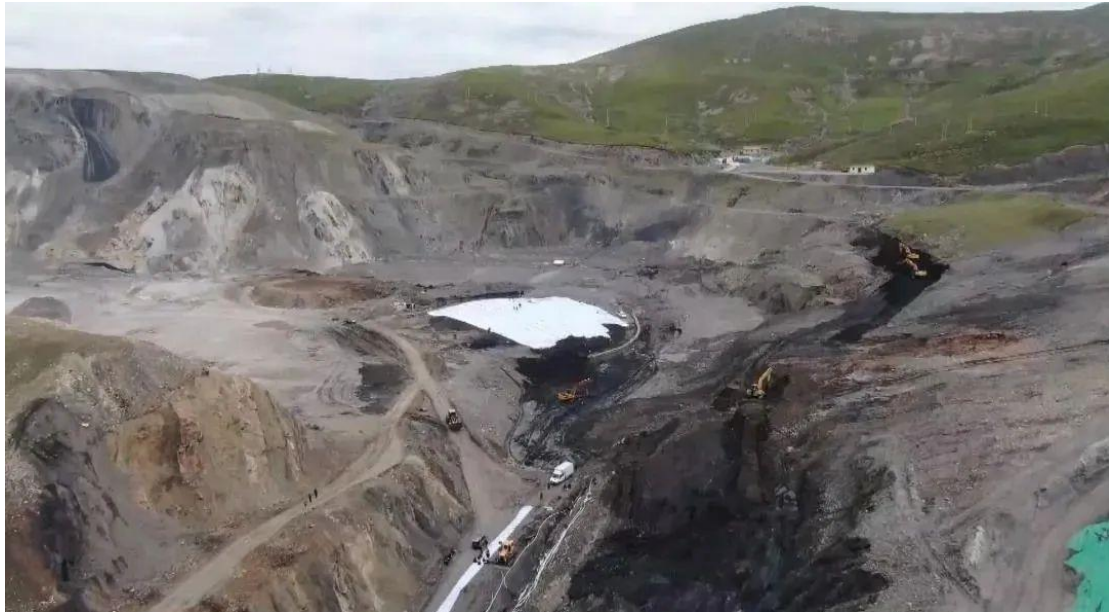
10. 青海海北州西海煤炭开发有限责任公司柴达尔煤矿“8·14”顶板抽冒导致溃砂溃泥重大事故

2021年8月14日12时10分，青海省海北州西海煤炭开发有限责任公司柴达尔煤矿发生顶板抽冒导致溃砂溃泥事故，造成20人死亡，直接经济损失5391.02万元。

发生原因是，柴达尔煤矿+3690综放工作面顶部疏放水不彻底，工作面出现异常淋水，综采支架前多次发生局部片帮冒顶，甚至液压支架被“压死”、工作面被封堵，但未采取有效措施进行治疗，违章冒险清淤，强行挑顶提架作业，导致顶煤抽冒，大量顶煤、渣石及水混合物呈泥石流状迅速溃入工作面及运输顺槽，导致事故发生。

主要教训：一是安全隐患排查治理不到位。矿井隐蔽致灾因素普查和隐患排查不到位，对地面露天采坑存在的事故隐患治理不彻底。
